LES FORTIFICATIONS DE DOURA- EUROPOS (SYRIE) : LES FOUILLES À LA PORTE SUD

1. Introduction

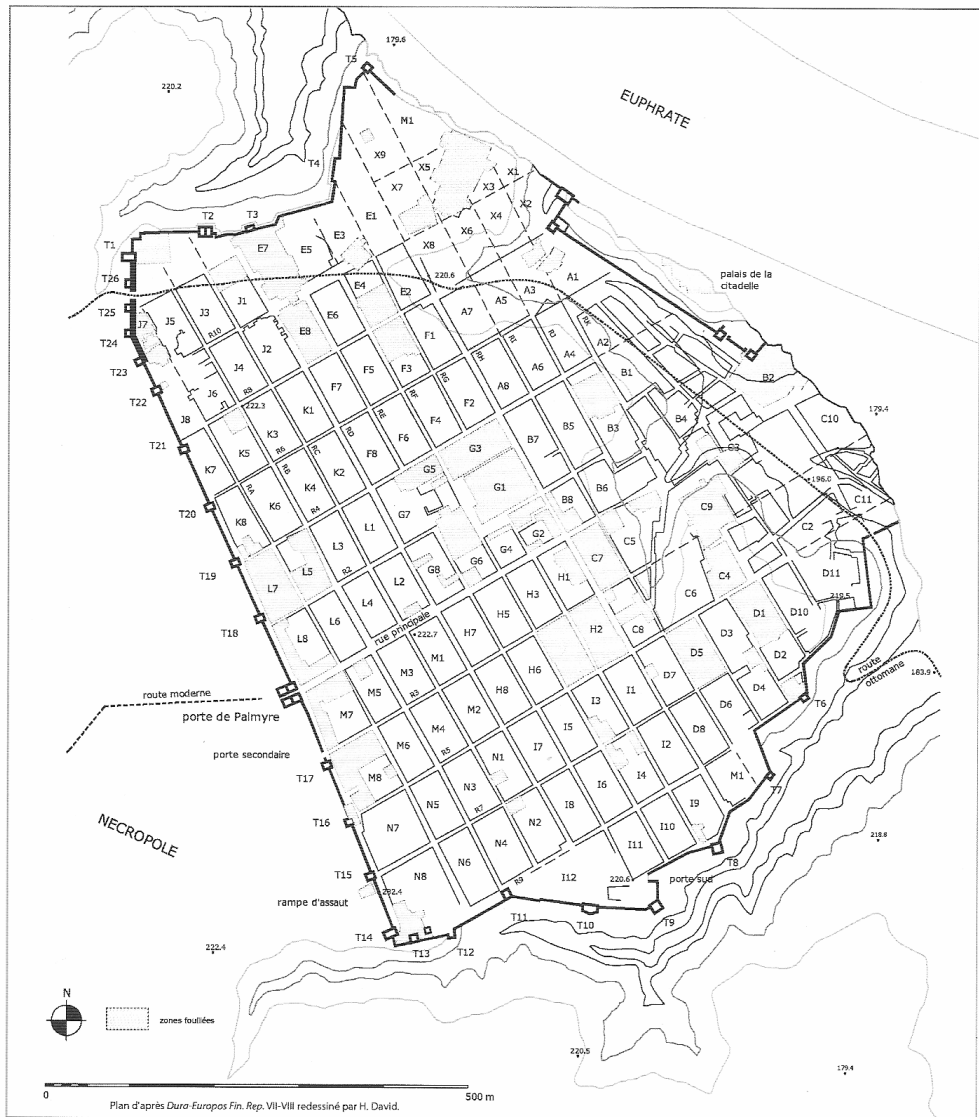
2. La ville de Doura-Europos

TEMPLES:

- A1 Temple militaire
- B3 T de Zeus
- C3 T de Zeus Megistos
- E7 T d'Azzanathkôna
- H1 T des Gaddé
- H2 T d'Artagatis
- H4 T d'Artémis
- Tour 1 T de Bêl
- J7 Mithraeum
- L5 T d'Adonis
- L5 Synagogue
- L8 Tychaion
- M5 Sanctuaire de la rue principale
- M8 Maison chrétienne
- M8/N7 T de Zeus Kyrios
- N8 T Aphlad
- X7 Dolicheneum

BATIMENTS OFFICIELS OU PUBLICS:

- C9 Strategeion
- D1 Maison de Lysias
- G1 à G8 Agora
- G1 Bouleuterion-odéon
- X9 Edifice public (?)
- L4 Caravansérail (?)
- F3 Amphithéâtre
- G1 Macellum
- X3/X5 Palais du dux ripae
- Rue principale/rue H: Arc de triomphe
- C3, E3, M7, X10 Bains romains
- F3 Bains "parthes"
- E7 Principia
- Bâtiments contemporains
- C5 Maison dourenne (antiquarium)
- C10 Maison de fouille (non visitable)

MAISONS:

- B2 Ilot "des potiers"
- B8 Maison de Nebuchelos
- C7 Ilot aux peintures
- D5 Maison du grand atrium
- H2 Maison des prêtres
- J1 Maison du commandant
- L7 Maison des scribes
- C11 Maisons anciennes (?)

HORS LES MURS:

- Tell néolithique (?) (sud de la route d'accès)
- Tombe visitable (sud de la route d'accès)
- Arc de Triomphe de Trajan (nord de la route d'accès)
- Tombeaux tours (nord de la route d'accès)

Fondée par les Séleucides, la ville a été occupée par les Parthes puis par les Romains, jusqu'à sa prise en 256 par les Sassanides (fig. 2) : elle a donc connu presque six siècles de vie (de 300 Av. J.-C. à 256 Ap. J.-C.). A la suite de la prise de la ville, la population de Doura a été déportée et le site resta abandonné.
